**DICTÁMEN QUE SE PRESENTA EN RELACIÓN AL INMUEBLE QUE SE DETALLA A CONTINUACIÓN.**

**NOMBRE:** *Televisión Metropolitana S.A de C.V.*

**UBICACIÓN:** *Atletas No. 2, Pedro Infante, Col. Country Club, C. P. 04220, Delegación Coyoacán, México, D. F.*

**DICTAMEN ESTRUCTURAL DEL INMUEBLE  
UBICADO EN ATLETAS NO. 2, PEDRO INFANTE,  
COL. COUNTRY CLUB, C. P. 04220, DELEGACIÓN  
COYOACÁN, MÉXICO, D. F.**

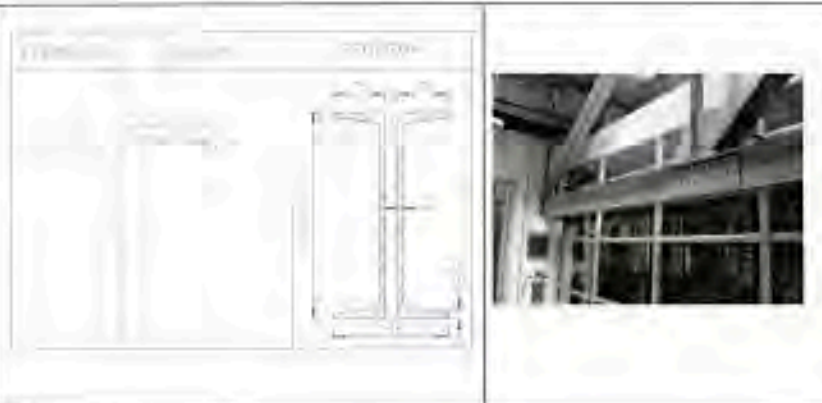
Nombre de los perfiles verificados	Croquis del perfil analizado
V1= IR-305X59.8 V2= IR-258X32.9 "IR" SE DESCONOCE	
V1= IPR-303 X 203 X59.8 KG/M  V2= IPR-258X146X32.9 KG/M  IPR:(IRON RECTANGLE)      PERFIL

**CS=**  
**2CE**  
**305X75X380**  
**KG/M**  
**CE: CANAL**

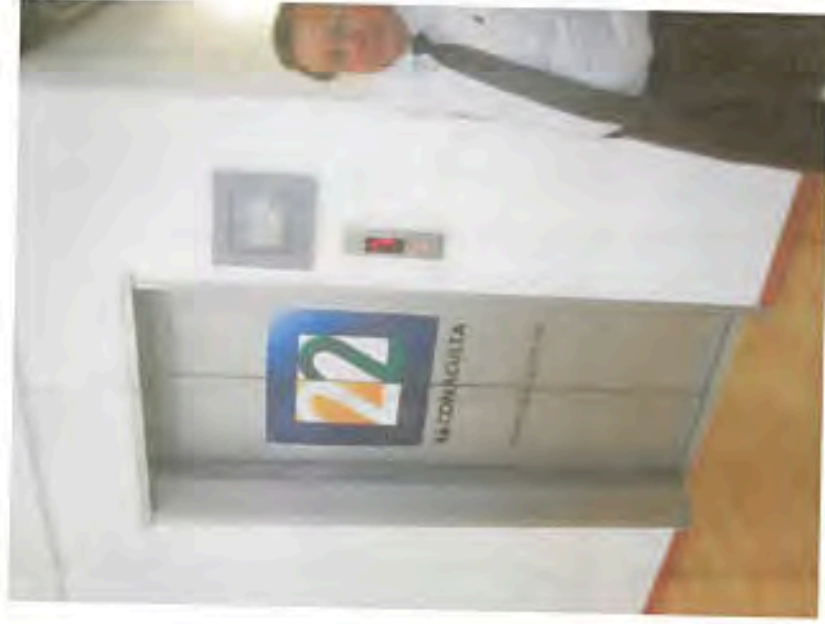
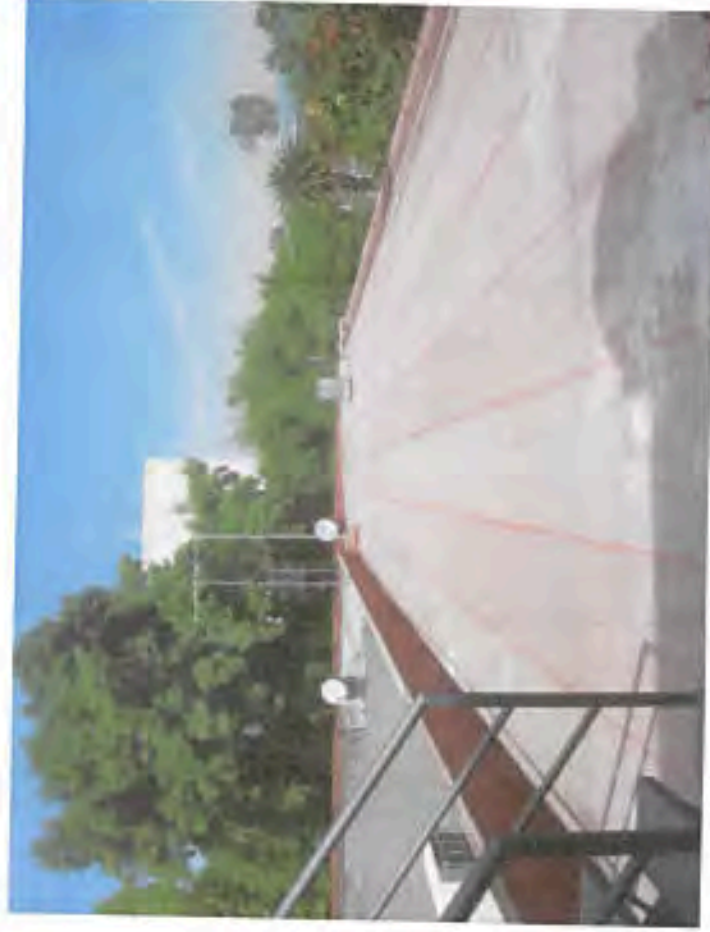
1 / 26

Podemos apreciar elevador en buenas condiciones y azotea con un adecuado mantenimiento e impermeabilización.

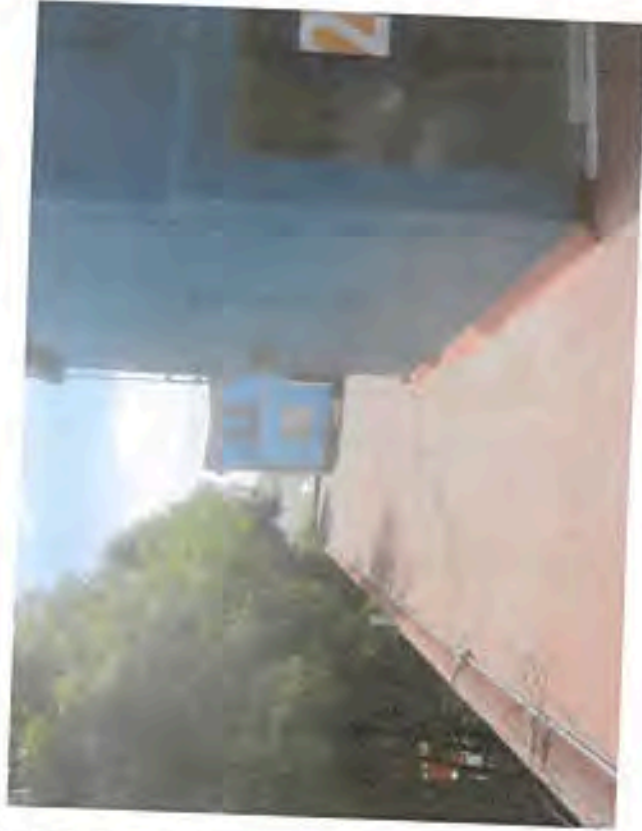
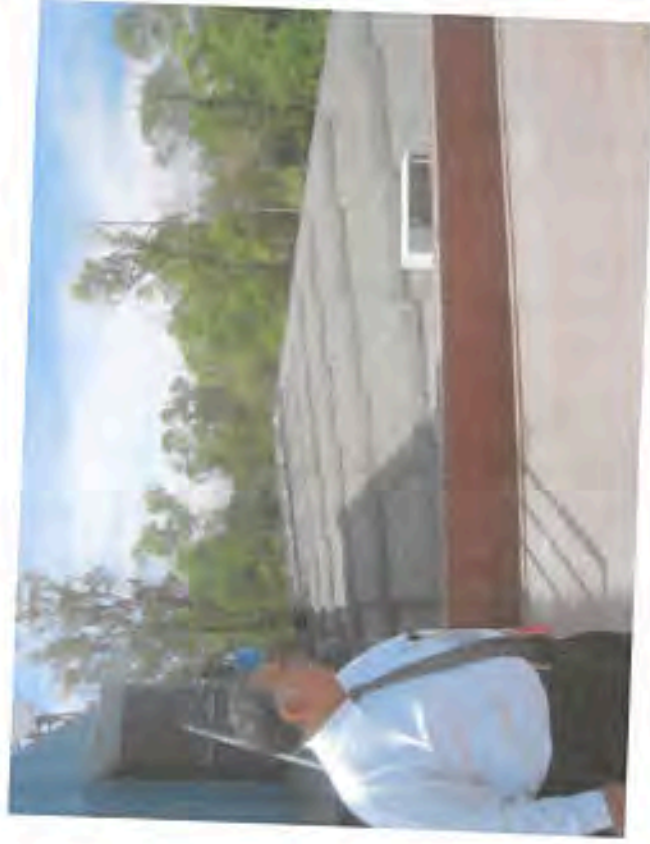
2 / 26

Podemos apreciar las buenas condiciones en que se encuentra la azotea donde se pretende acondicionar una cafetería..

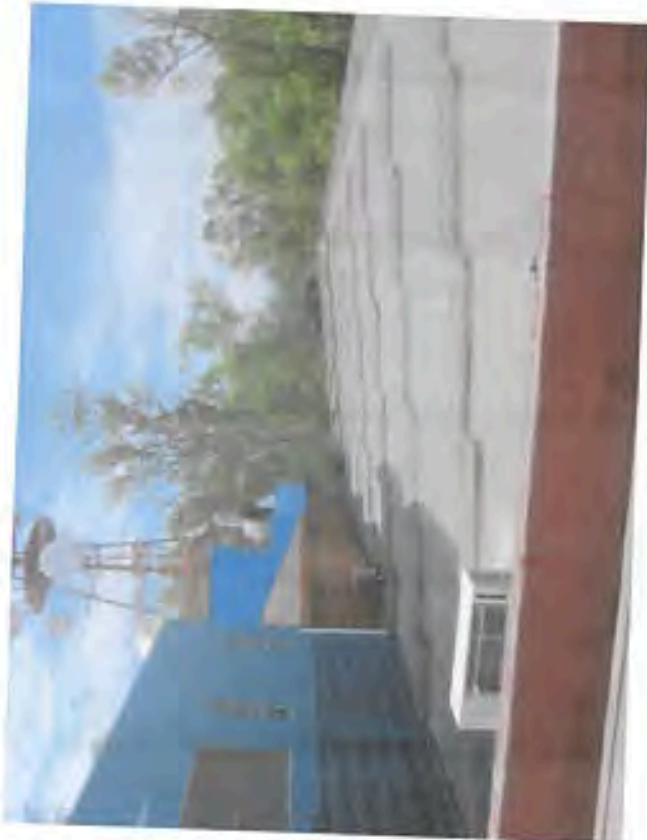
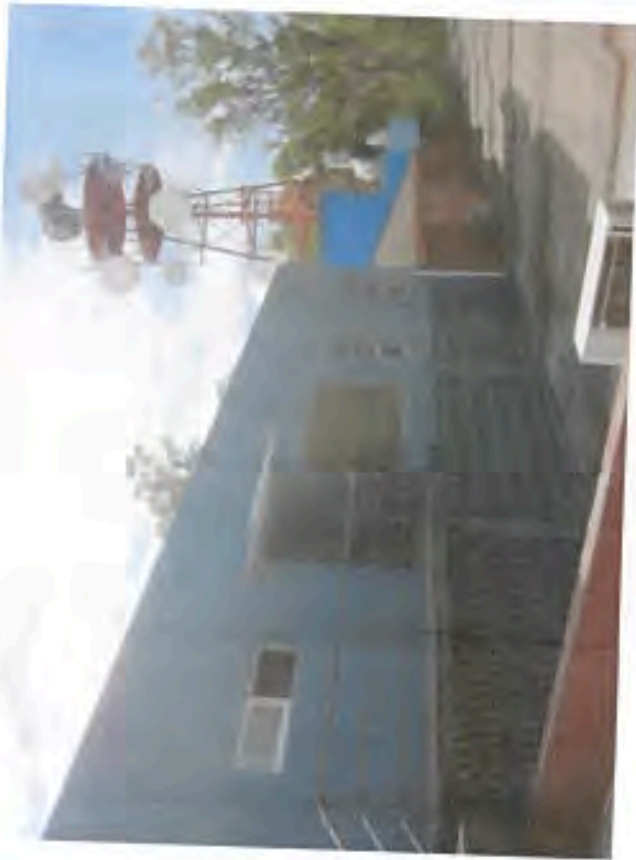
3 / 26

Se puede apreciar en buenas condiciones y con un adecuado mantenimiento e impermeabilización.

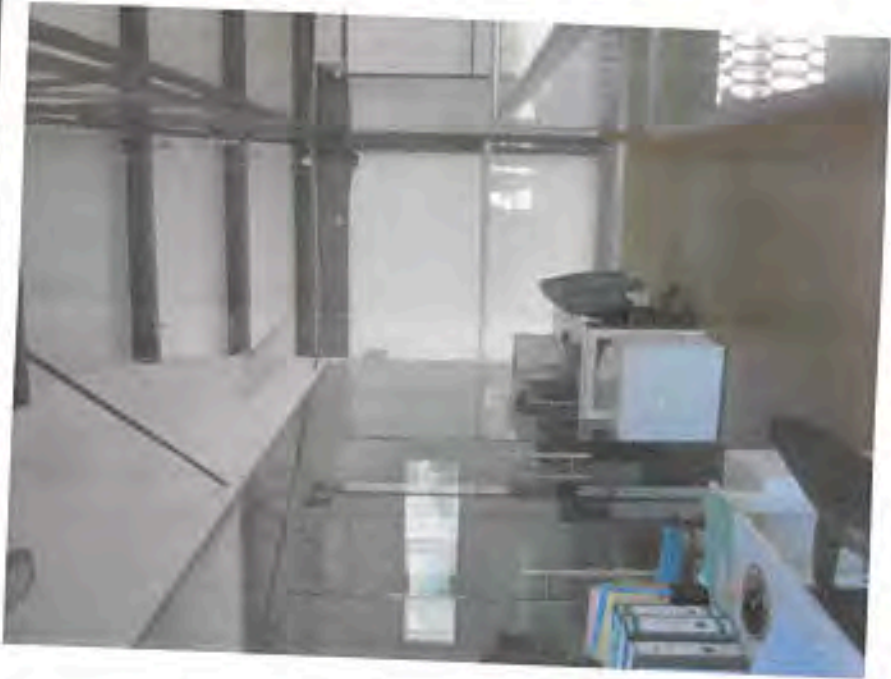
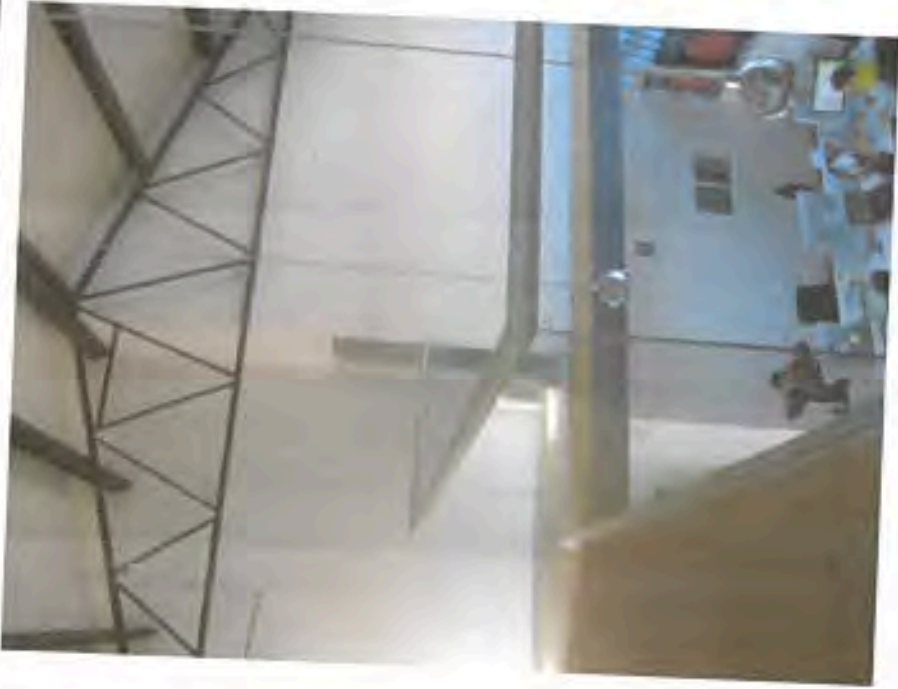
4 / 26

Exploración en todos los niveles detectando estructura ligera y techumbre a base de multipanel aislante en área de ampliación.

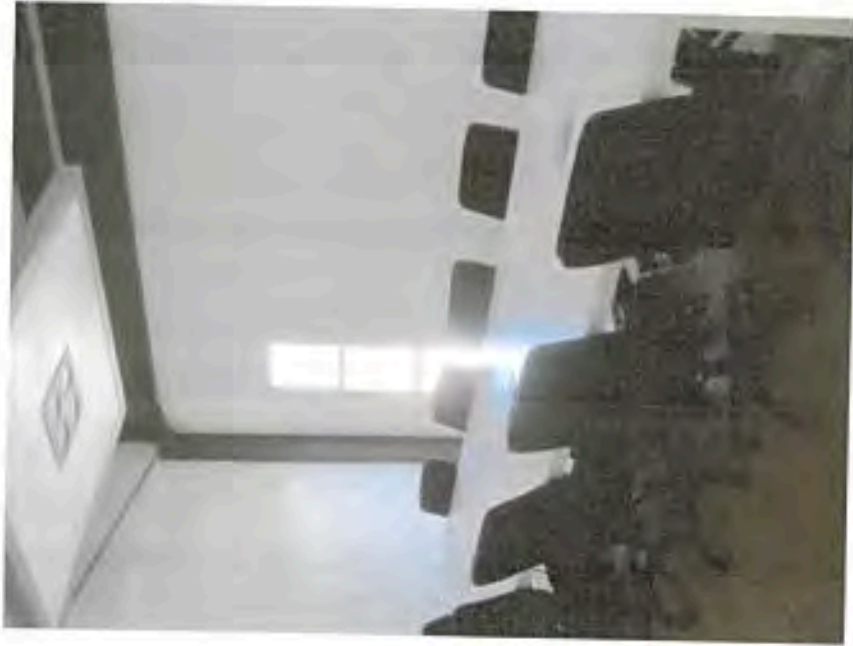
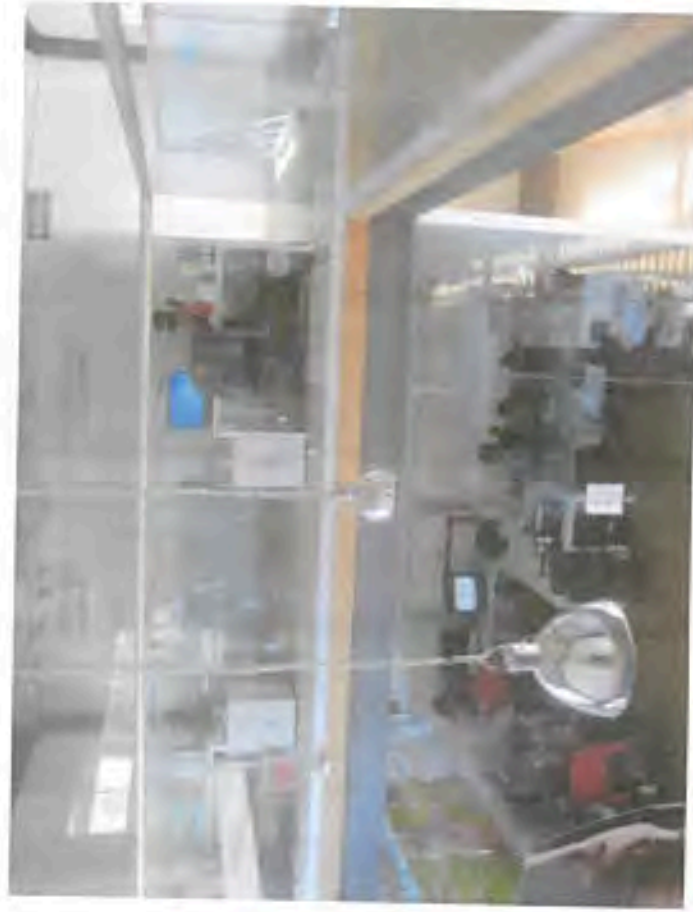
5 / 26

Exploración en todos los niveles .

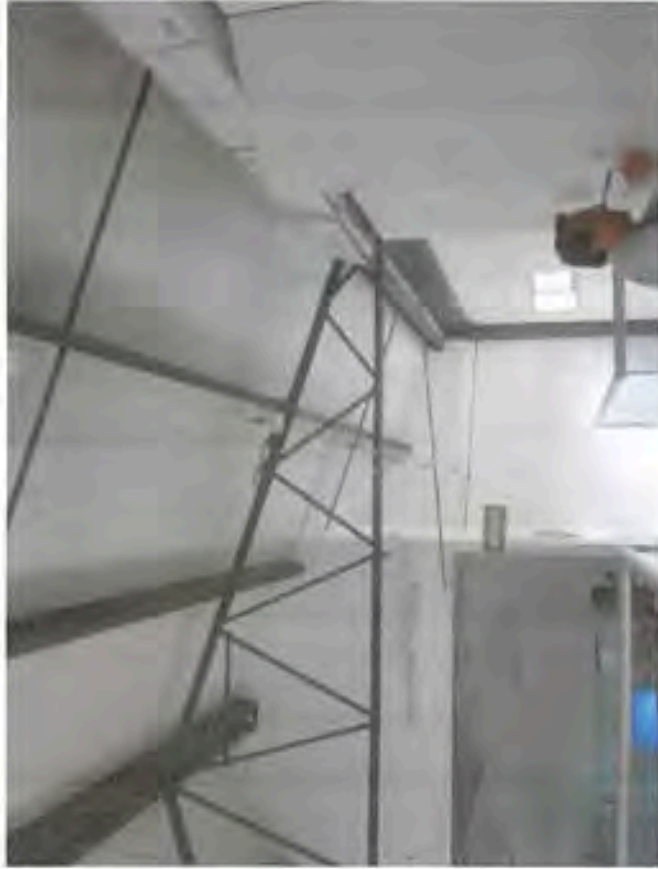
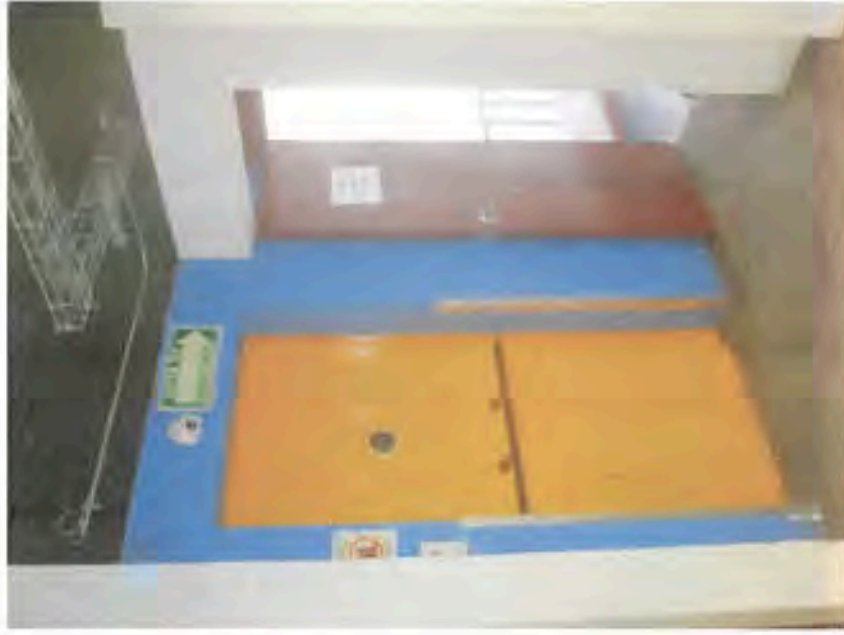
6 / 26

Elevador de servicio(montacargas) en buen estado

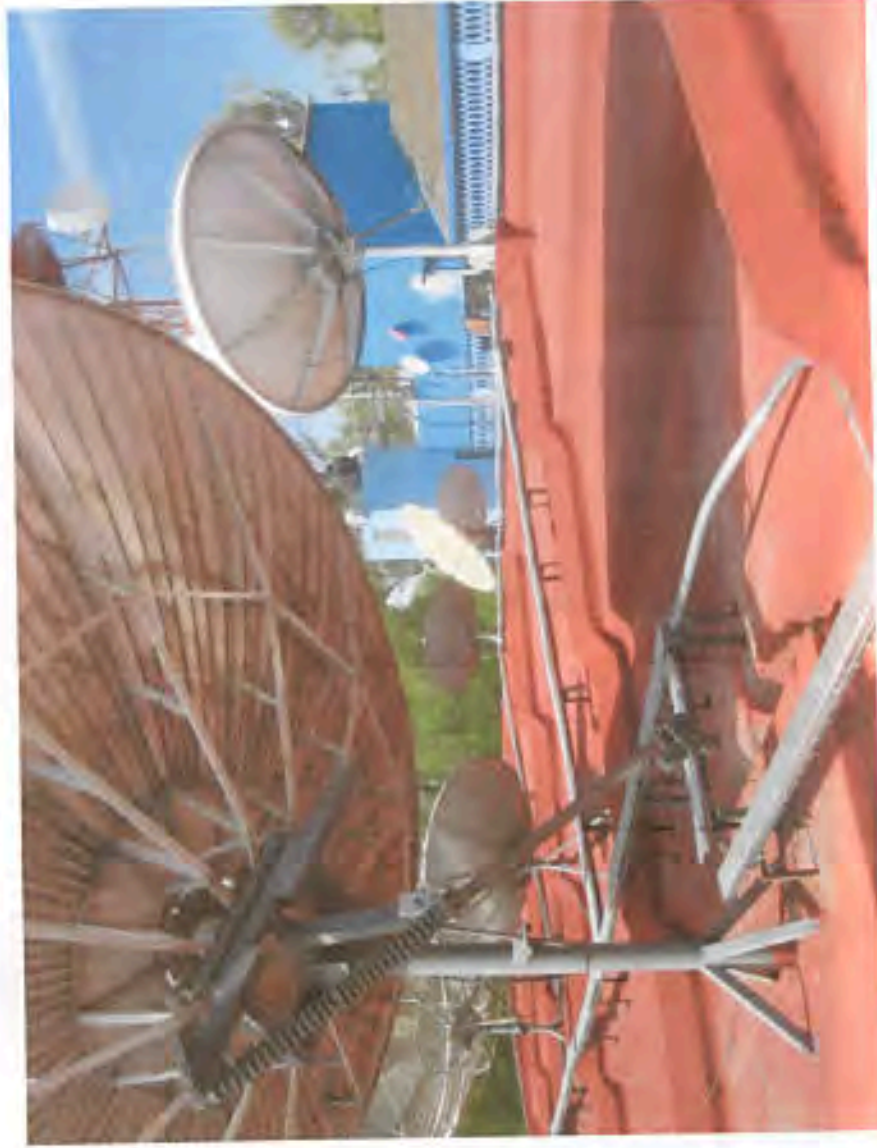
7 / 26

Las instalaciones en el nivel de azotea.

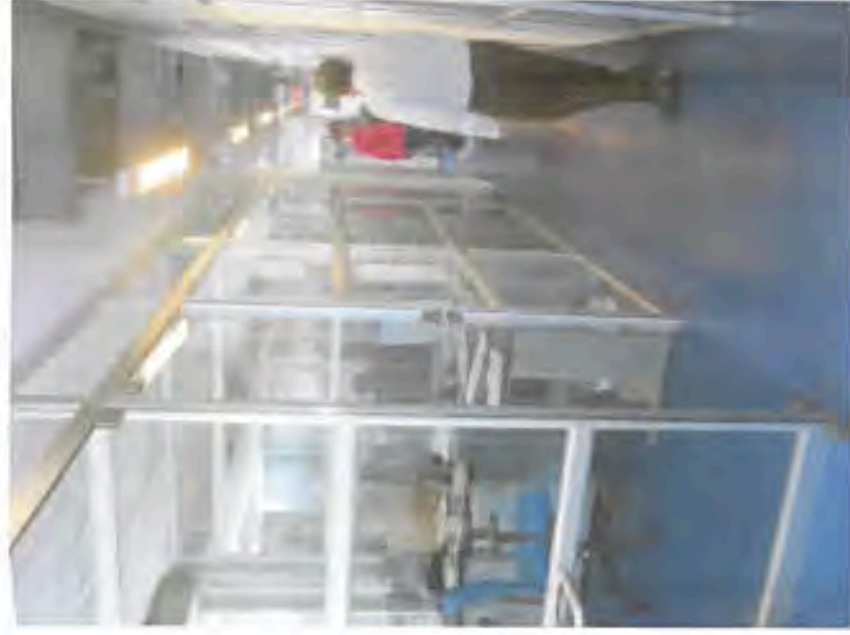
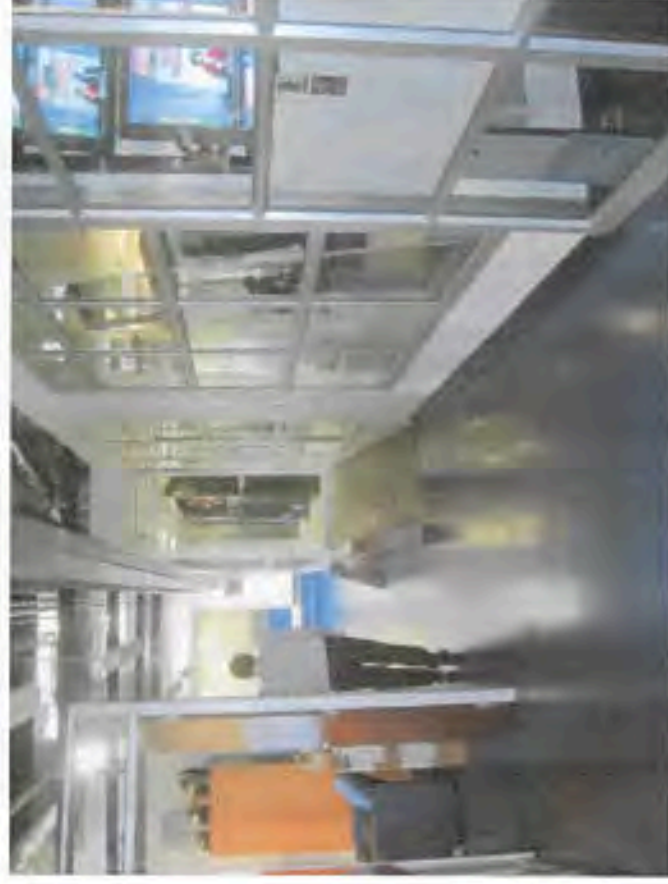
8 / 26

Las diferentes oficinas a base de cancelería de aluminio y cristal.

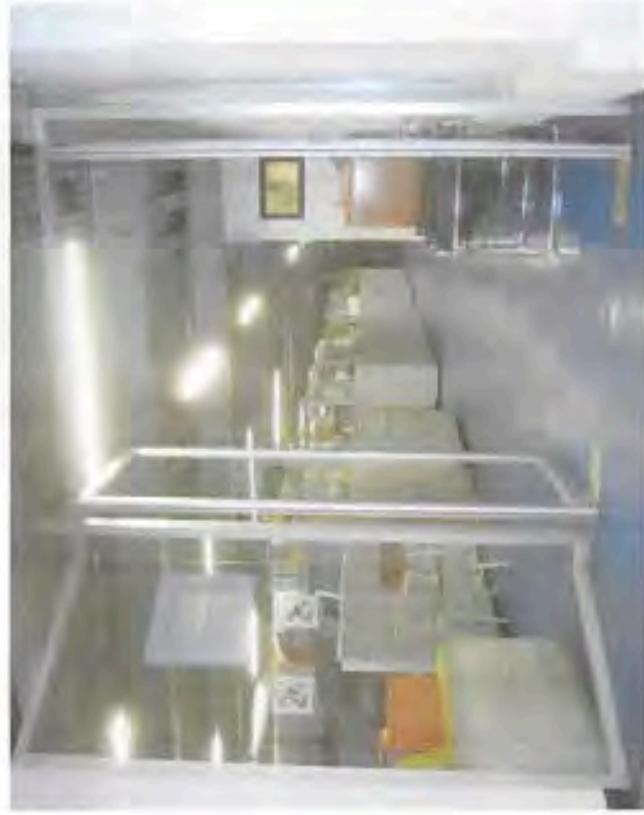
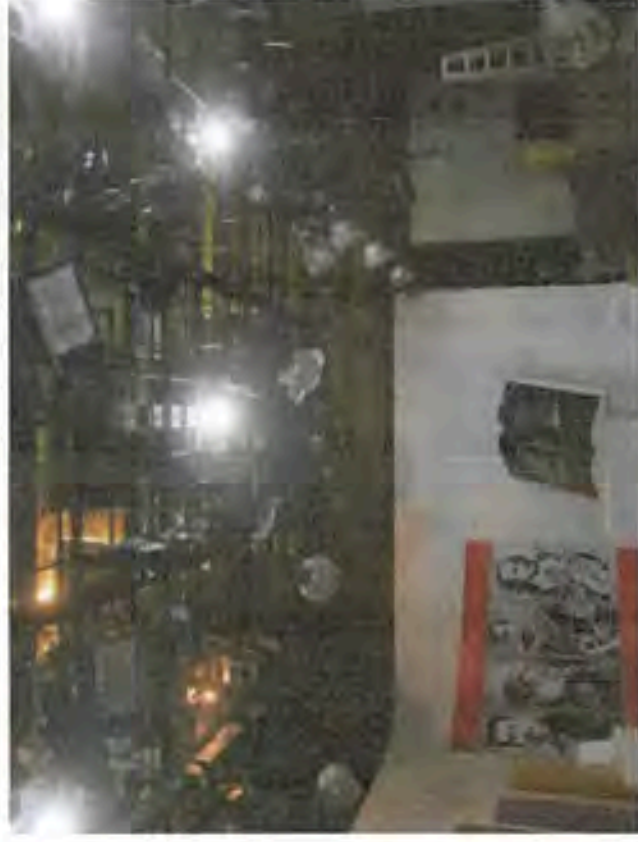
9 / 26

La estructura metálica en estudios se encuentra en buen estado de servicio y con un adecuado mantenimiento.

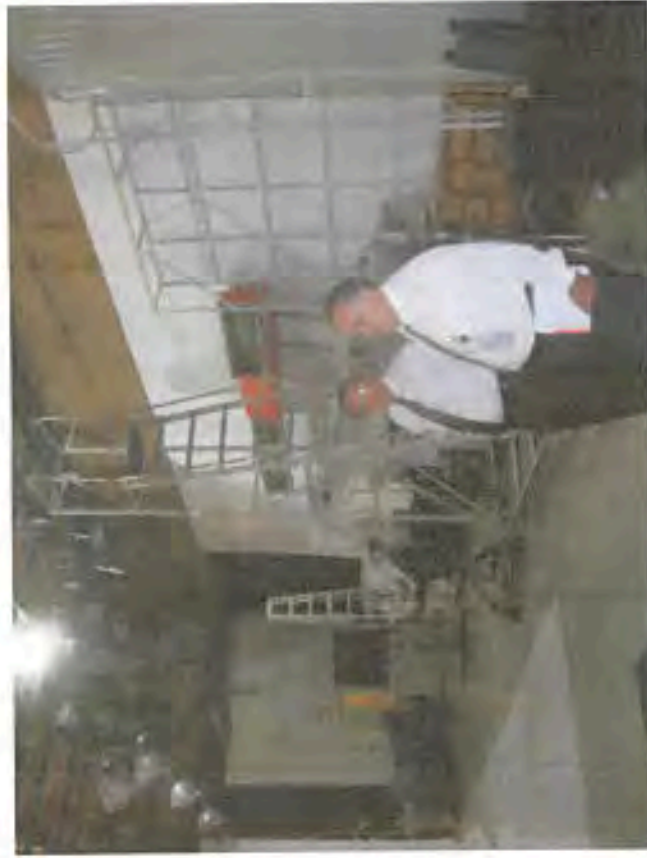
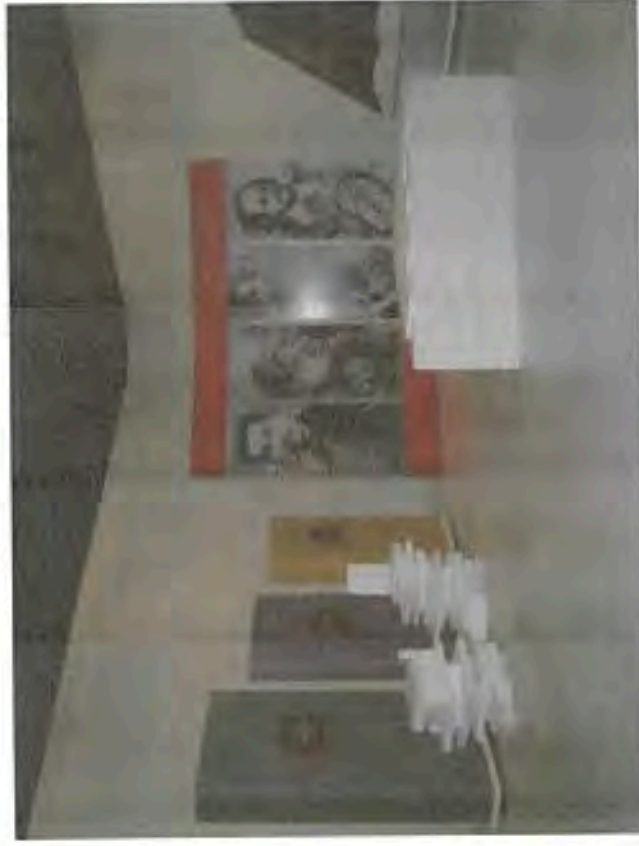
10 / 26

Otra vista de los estudios con una adecuada altura .

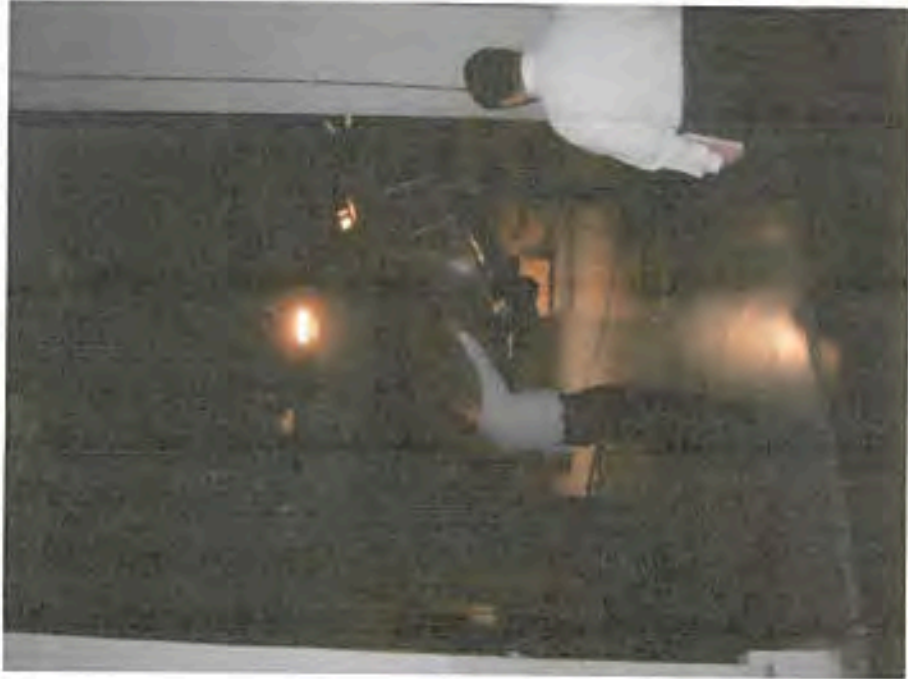
11 / 26

Estudio virtual en buen estado.

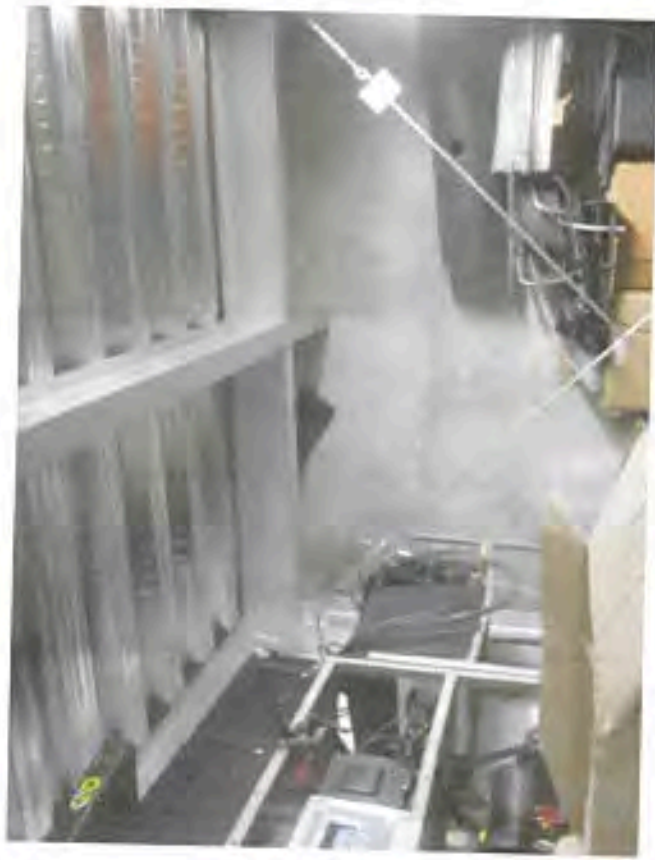
12 / 26

Se puede observar una sana estructura metálica con losa-acero en archivo.

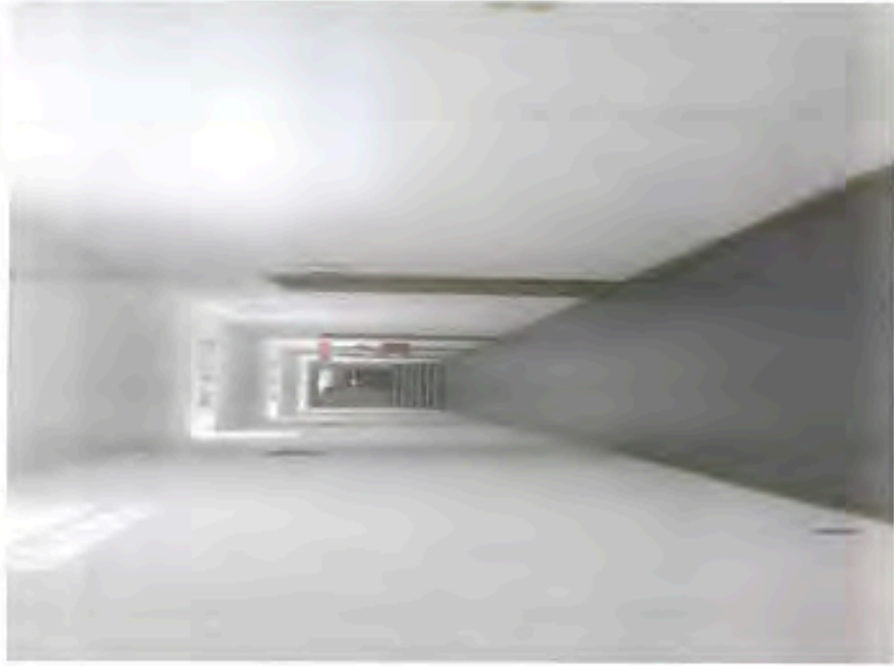
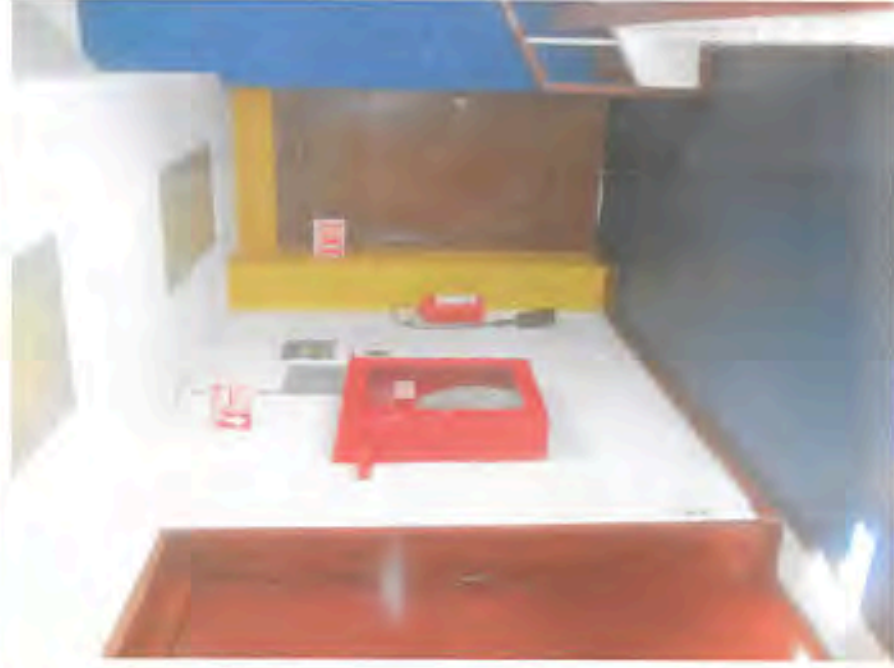
13 / 26

Se revisó y encontraron equipos de seguridad contra incendio distribuidos en forma adecuada.

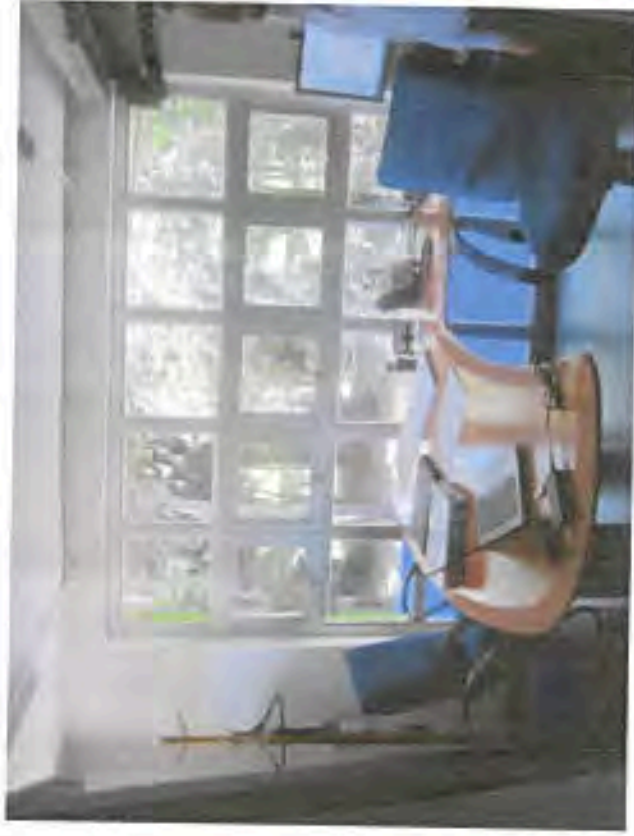
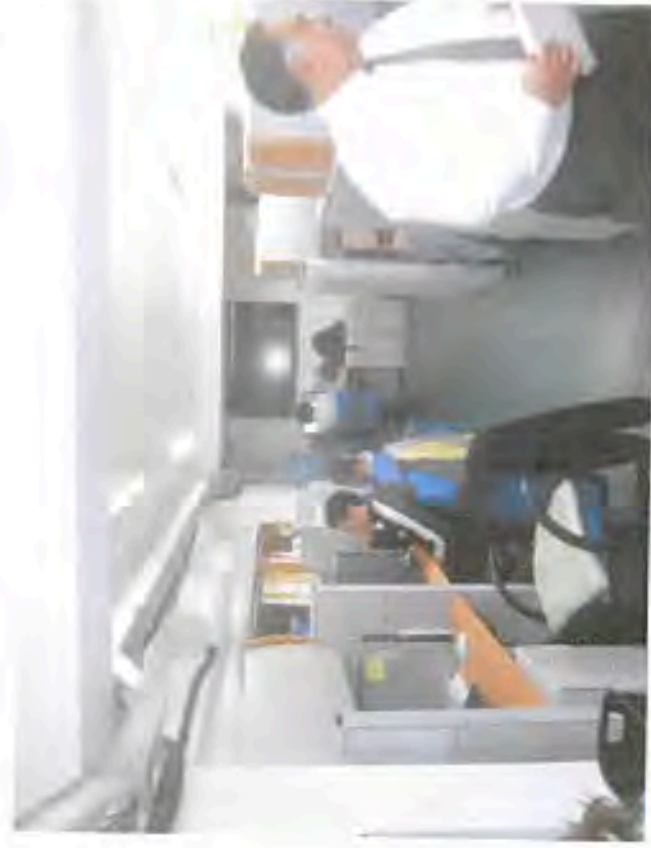
14 / 26

En oficinas se encuentran en áreas determinadas para ese uso y en buenas condiciones.

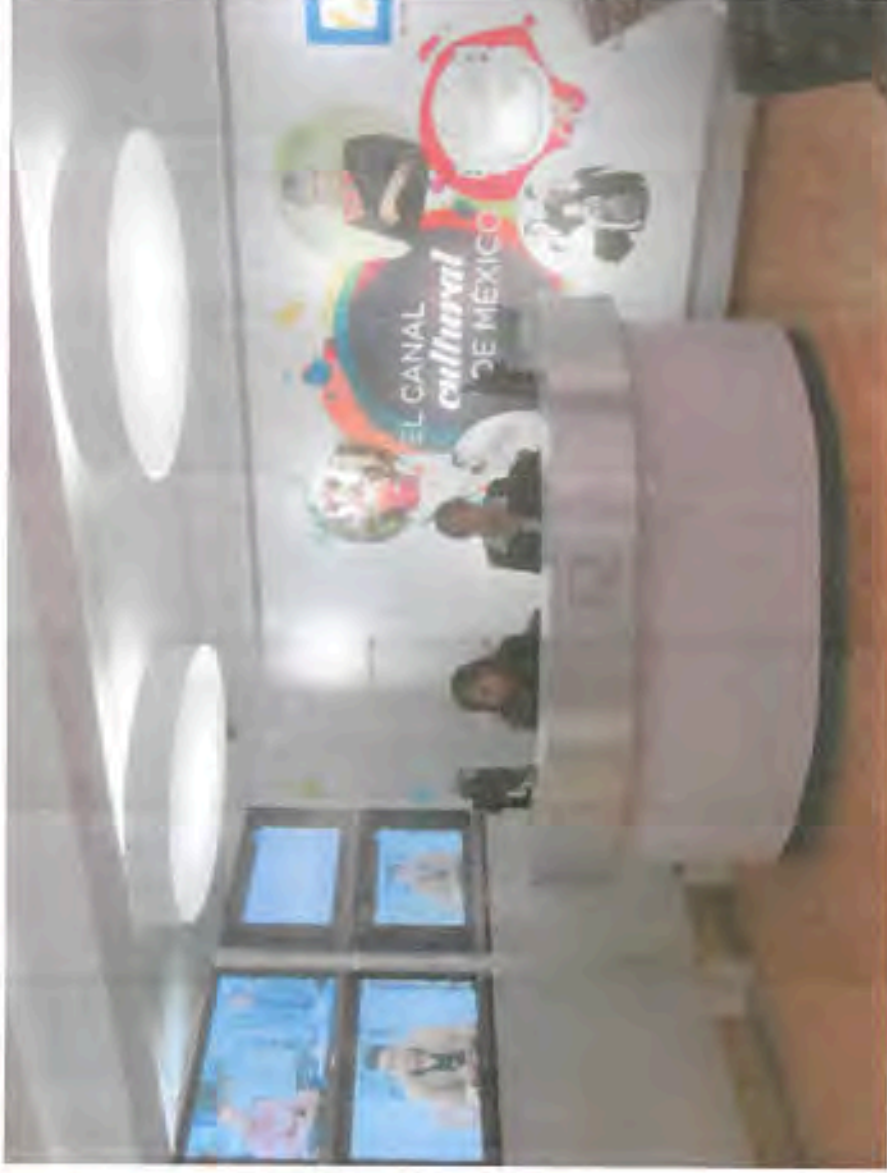
15 / 26

Area de recepción donde encontramos elementos estructurales sanos y con buen mantenimiento.

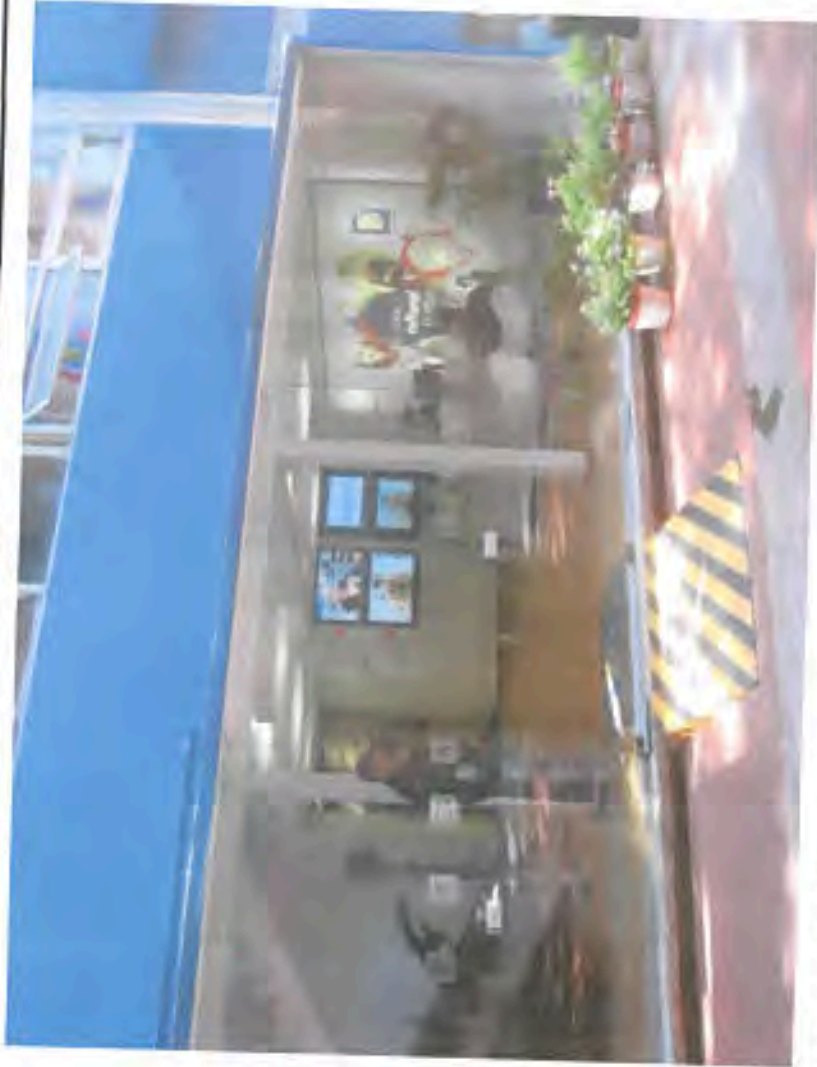
16 / 26

La fachada de acceso a oficinas muestra rampa y la estructura se ve en buen estado.

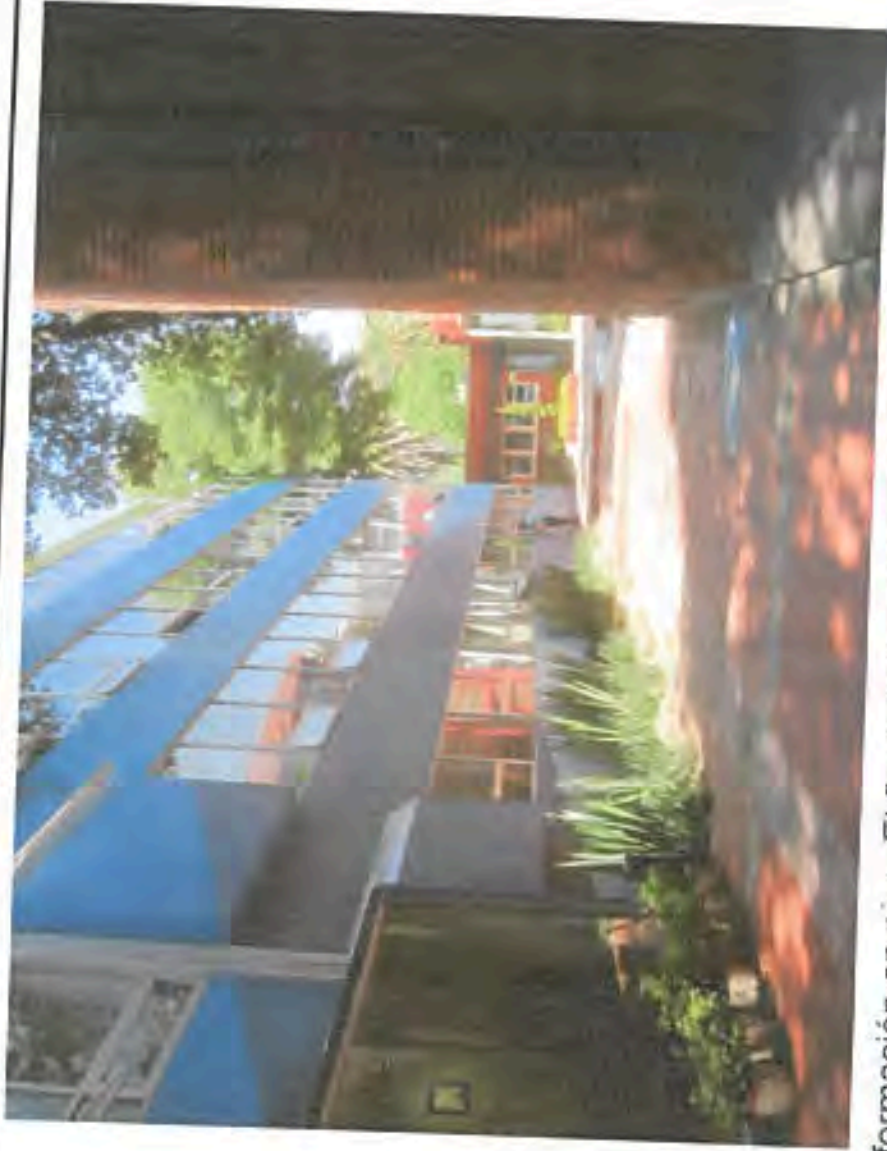
17 / 26

Se aprecia deformación en piso. El firme se fisuró levemente por el movimiento estructural normal del edificio pero sin ningún riesgo. Deberá juntarse con lechada y color.

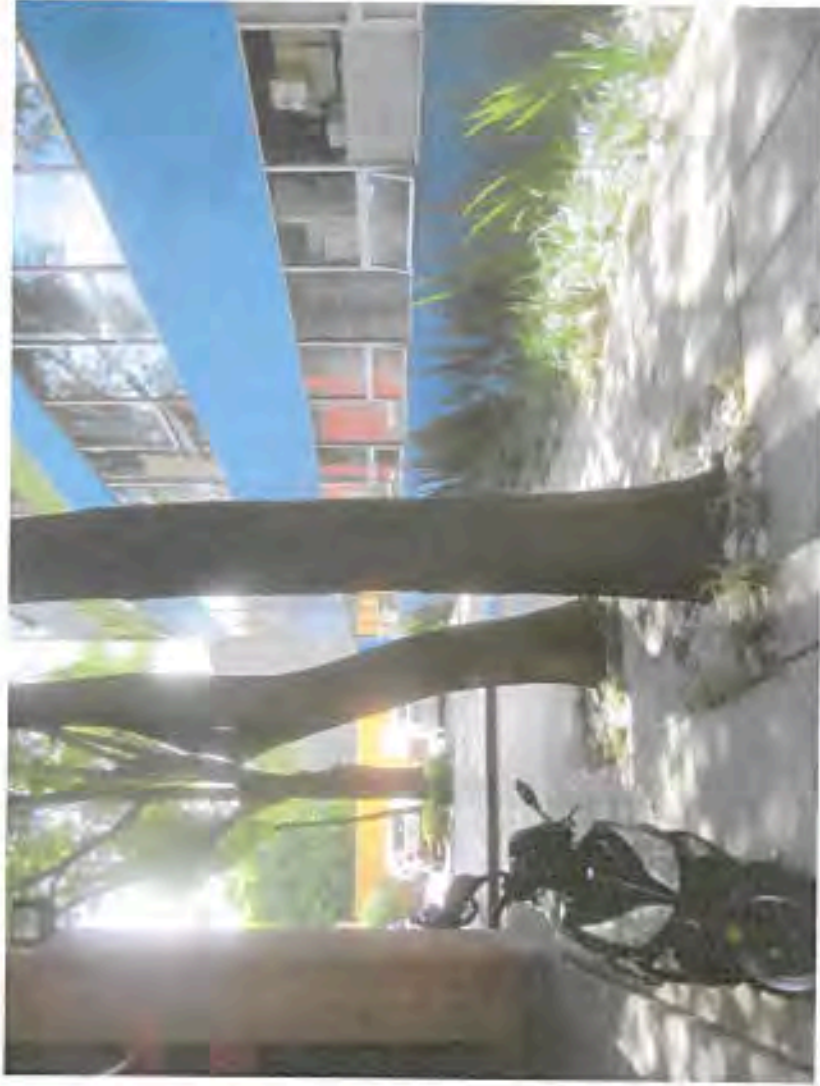
18 / 26

Se puede apreciar que existen leves desniveles que han sido tratados adecuadamente..

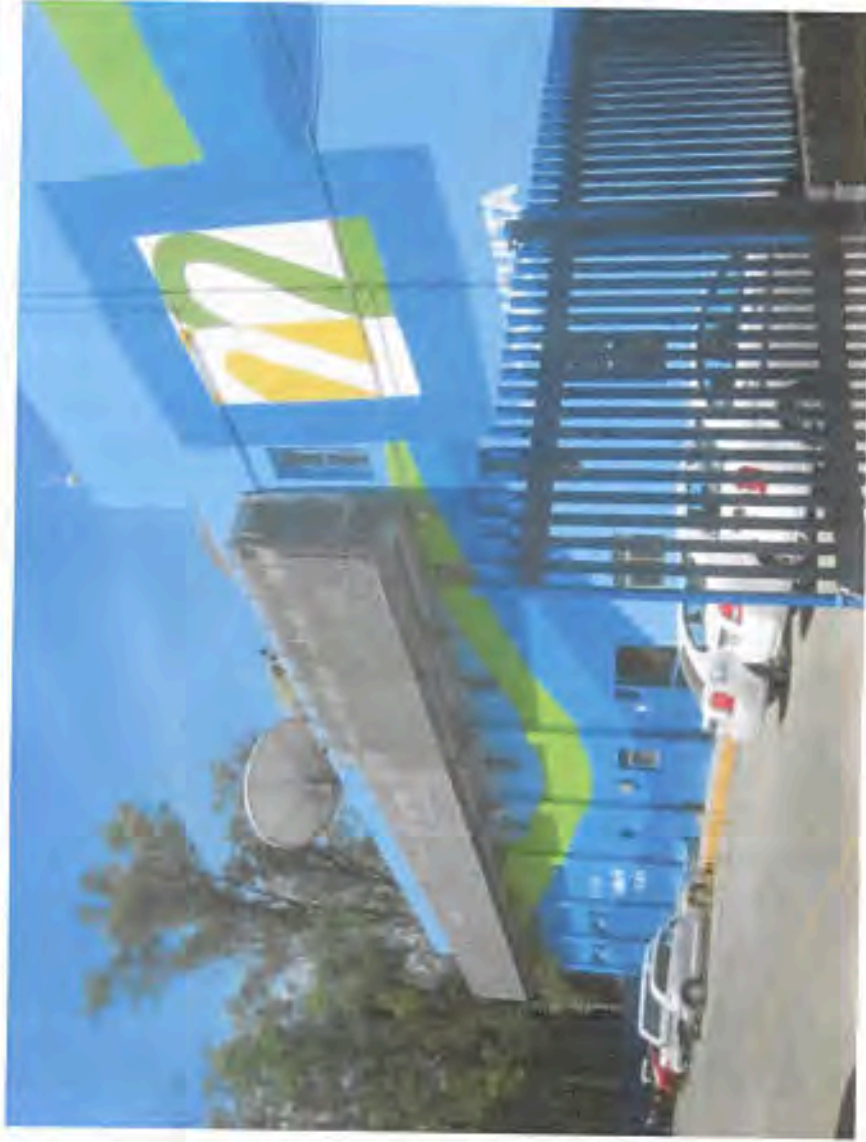
19 / 26

Se aprecia un adecuado mantenimiento y conservación en la vista oriente del inmueble.

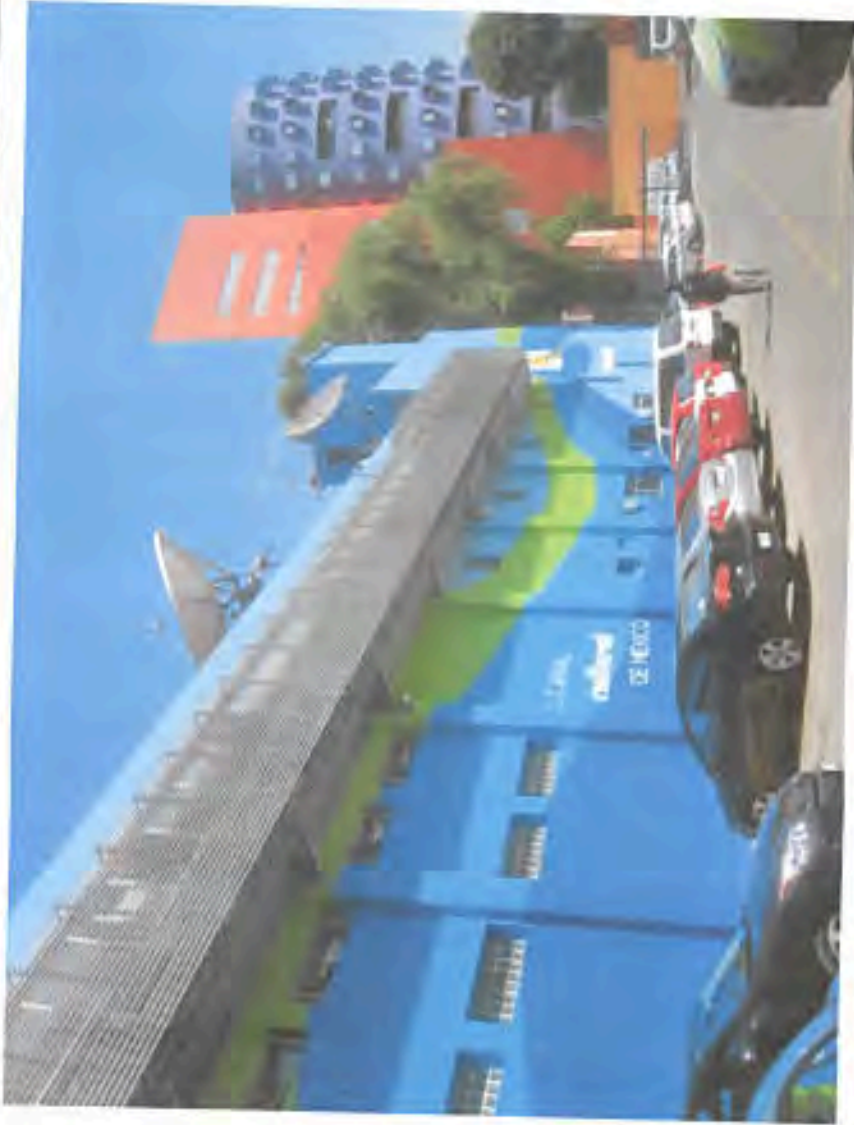
20 / 26

Otra vista de la fachada oriente donde se aprecia la estructura de concreto en buenas condiciones y el volado con estructura trabajando adecuadamente.

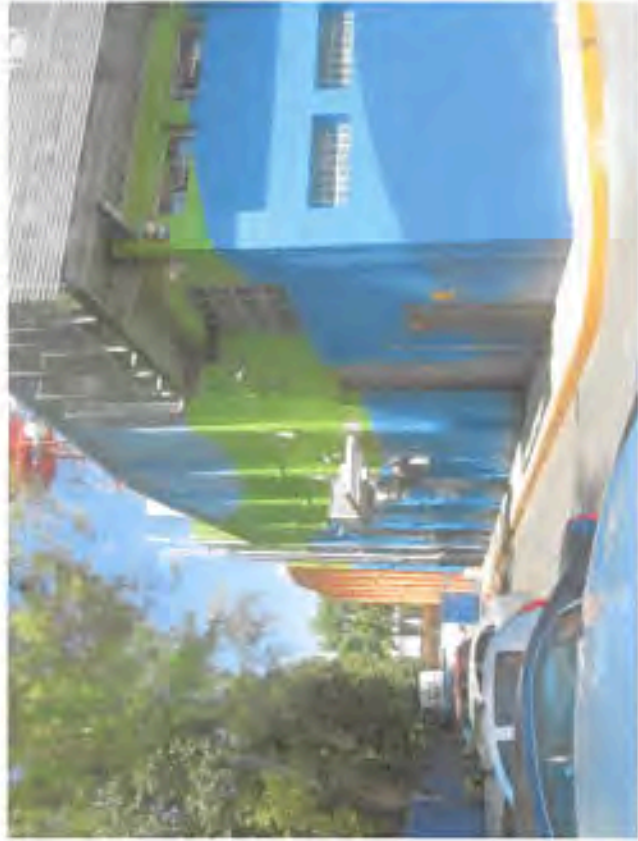
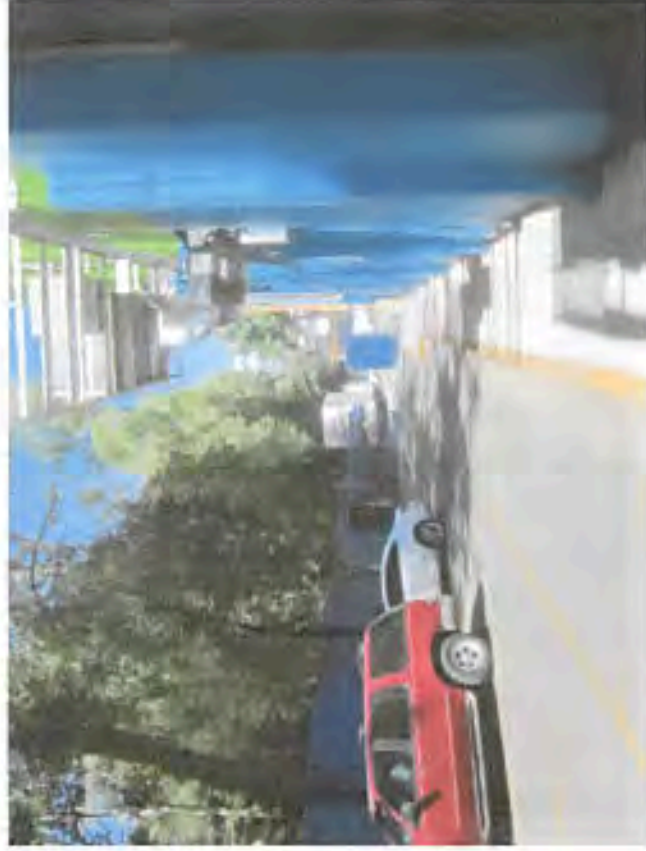
21 / 26

Fachada sur en buenas condiciones estructurales .
