**DICTÁMEN QUE SE PRESENTA EN RELACIÓN AL INMUEBLE QUE SE DETALLA A CONTINUACIÓN.**

**NOMBRE:** *Televisión Metropolitana S.A de C.V.*

**UBICACIÓN:** *Atletas No. 2, Pedro Infante, Col. Country Club, C. P. 04220, Delegación Coyoacán, México, D. F.*

**DICTAMEN ESTRUCTURAL DEL INMUEBLE  
UBICADO EN ATLETAS NO. 2, PEDRO INFANTE,  
COL. COUNTRY CLUB, C. P. 04220, DELEGACIÓN  
COYOACÁN, MÉXICO, D. F.**

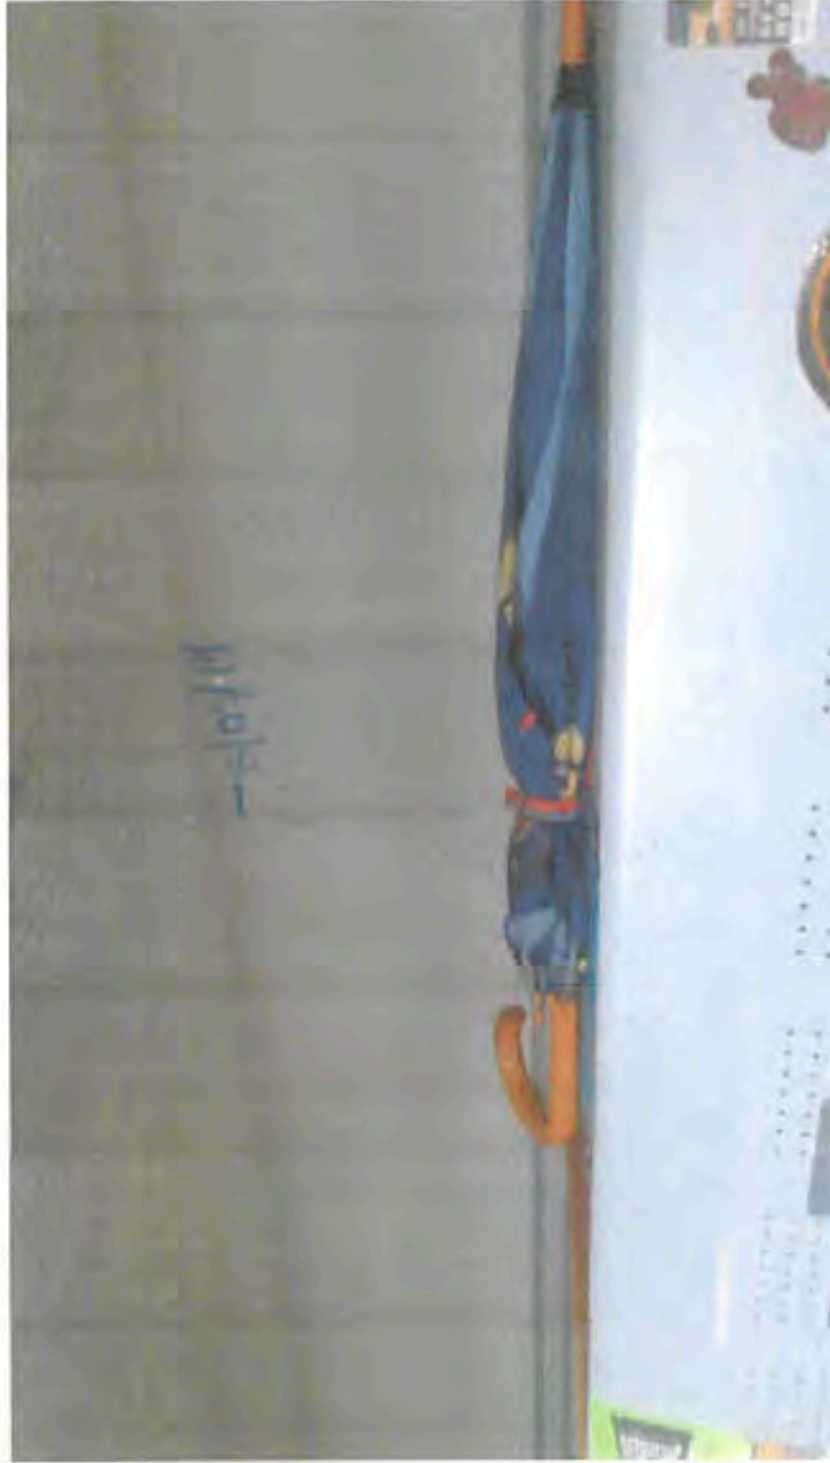
23 / 26

Se revisó y encontraron fisuras en aplanados con señalamientos del día del sismo, sin problemas.

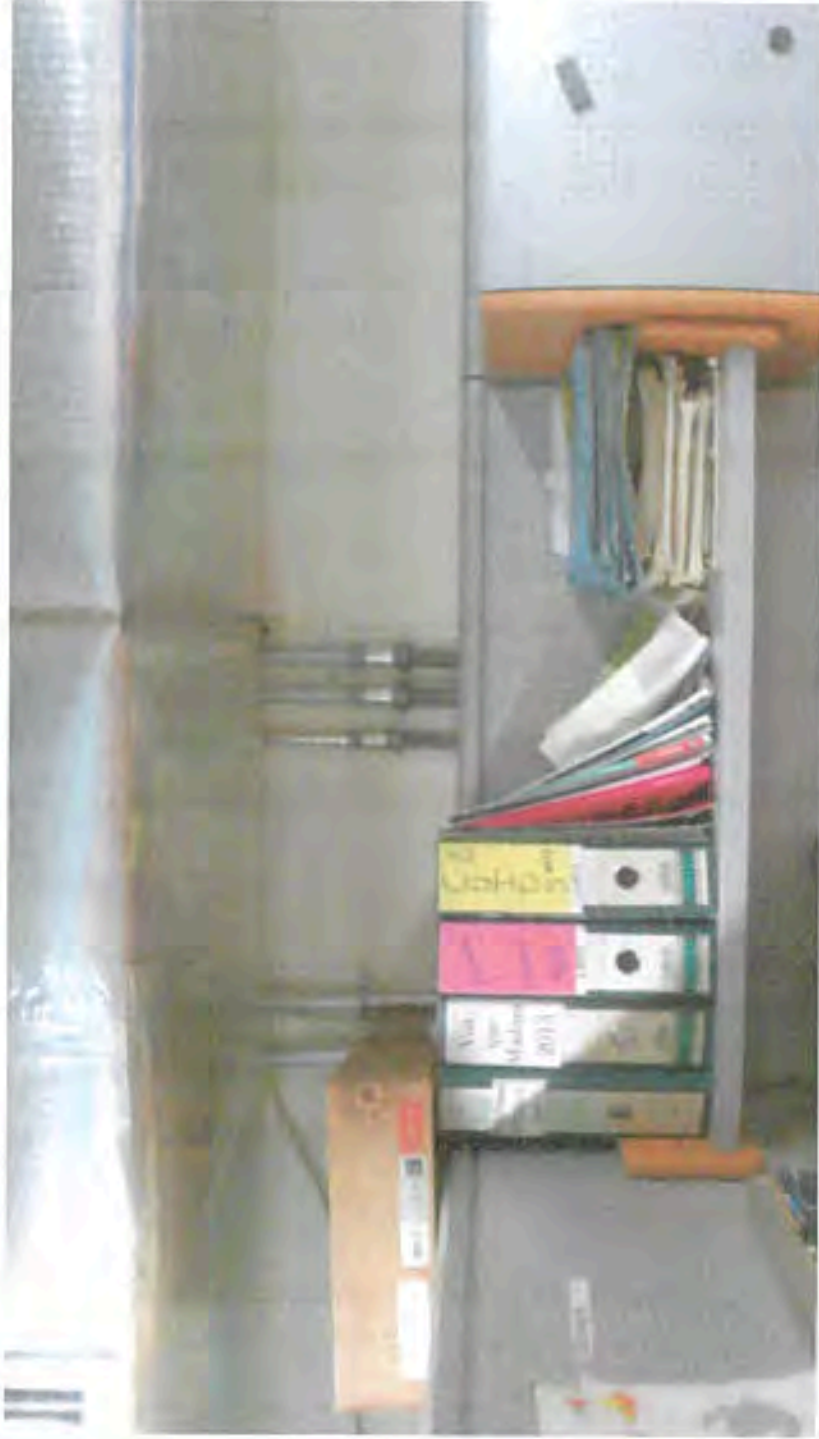
24 / 26

En oficinas se encuentran algunas fisuras en aplanados, en áreas determinadas, en buenas condiciones.

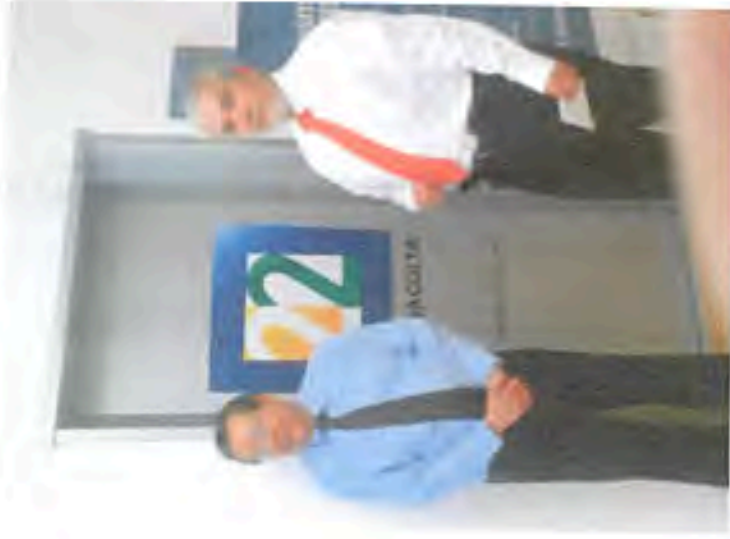
26 / 26

En acceso a oficinas, muestra zona en buen estado y se ve una junta constructiva sin problemas.
